Condiciones sanitarias del albergue "COPACO" del bañado norte de Asunción, Paraguay (2018)

Sanitary conditions of the "COPACO" quarantine facility in the northern riverside slum of Asuncion, Paraguay (2018)

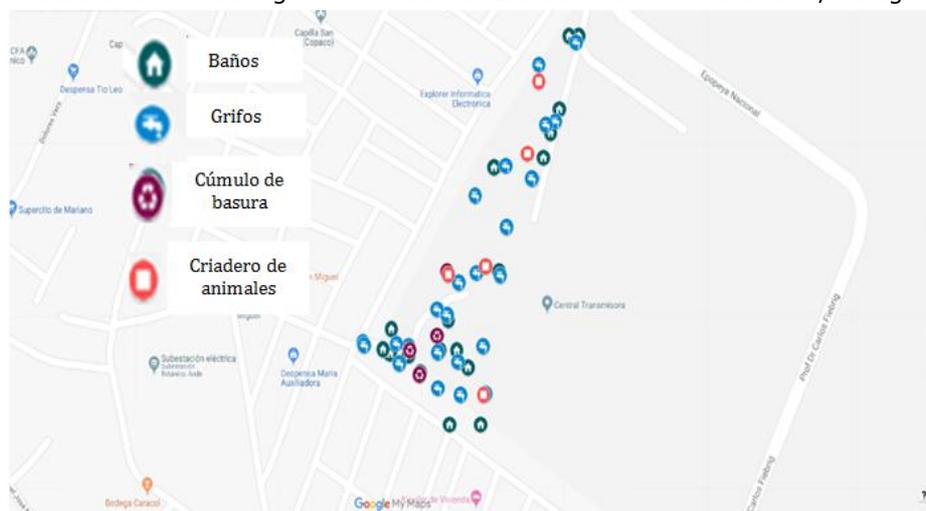
El asentamiento contó con 481 familias (2.405 personas). Fueron censados 22 baños químicos, 25 grifos, 5 puestos de ducha y 4 puntos de acumulación de desechos. El rango de distancia entre los baños y los 4 grifos más cercanos fue de 1 a 78 m, promedio 28 m. y la distancia promedio entre el acúmulo de basura y los 4

grifos más cercanos fue de 21,1 m, rango 1 a 35 m. Cada grifo era utilizado por 96 personas, 60%⁽⁹⁾ de las familias almacenaban agua. Un baño móvil, con retrete y sin ducha era utilizado por 109 personas. Los baños eran unisex y carecían de fuente de agua. Se identificaron 5 puestos improvisados para ducharse, de utilización familiar (Figura 1).

Figura 1: Distribución de los grifos, baños y disposición de basuras en el albergue "COPACO" del Bañado Norte de Asunción, Paraguay (2018)

La distancia entre la fuente de agua potable y las instalaciones destinadas para realizar las necesidades fisiológicas fue de 27,8 m, la cual es cercana a lo recomendado por el Manual ESFERA (≥ 30 m). Sin embargo, se pudo observar en algunos casos, que algunas se encontraban sensiblemente próximas. A su vez, la distancia entre los grifos y los desechos no biológicos fue de 21,1 m por lo que se encontraban bastante próximas, lo que constituye un verdadero riesgo por la posibilidad de contaminación del agua.
